HARRIS RADIO FIELD SERVICE REPORT

CLIENTE: Rádio Sociedade da Bahia **LOCAL:** Salvador - BA **TRIP NO:** HB 010607
DATA DO SERVIÇO: DE 11/06/2007 A 14/06/2007 **EQUIPAMENTO:** DX100/ACU
REPRESENTANTES DO CLIENTE: José Carlos de Moraes **SERIAL NO:** PRD0017199-0001
Paulo Almeida
REPRESENTANTES DA HARRIS: Marcelo Cacheiro **TIPO DE SERVIÇO:** Paid Service
RELATÓRIO PREPARADO POR: Marcelo Cacheiro **PREPARADO EM:** 20/06/2007
OBJETIVOS TÉCNICOS: Análise de sistema irradiante e transmissores para instalação de equipamento de Rádio Digital; instalação dos equipamentos de Rádio Digital

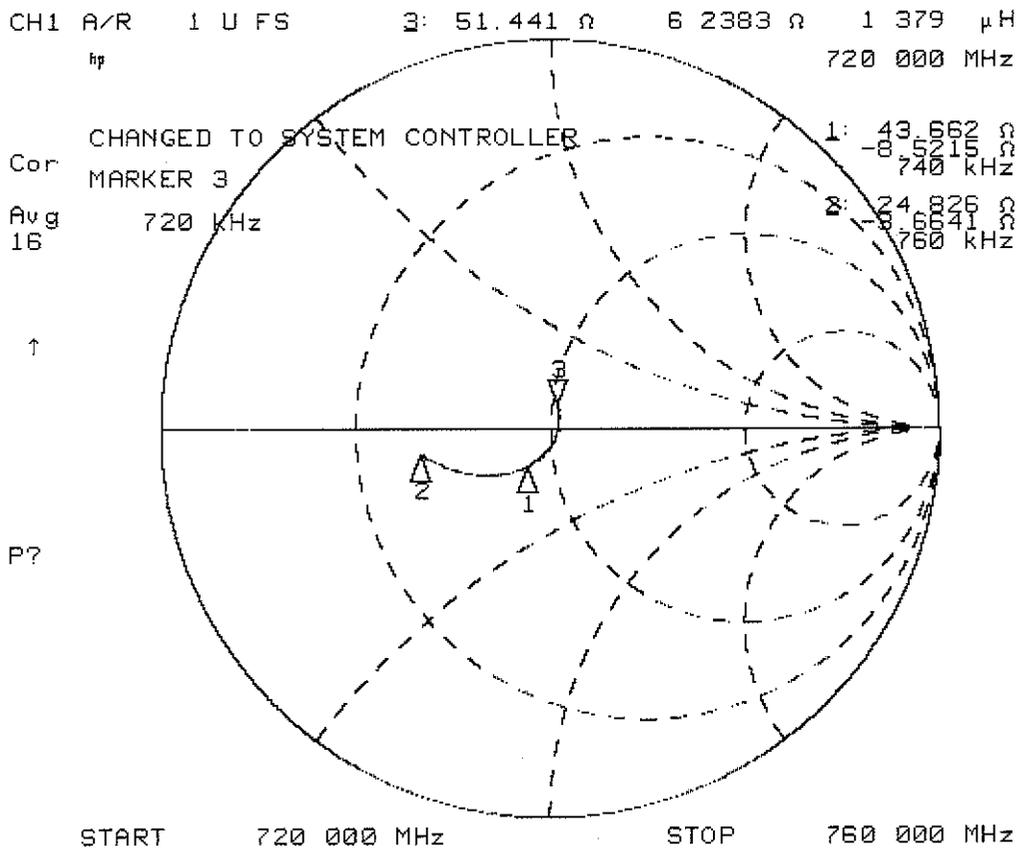
Impedâncias na entrada da caixa de sintonia (antes do ajuste):

Como as impedâncias medidas e representadas na figura acima demonstravam que a caixa estava fora de sintonia reajustamos o circuito de acordo com o projeto original (ver esquema 829-8463-592)

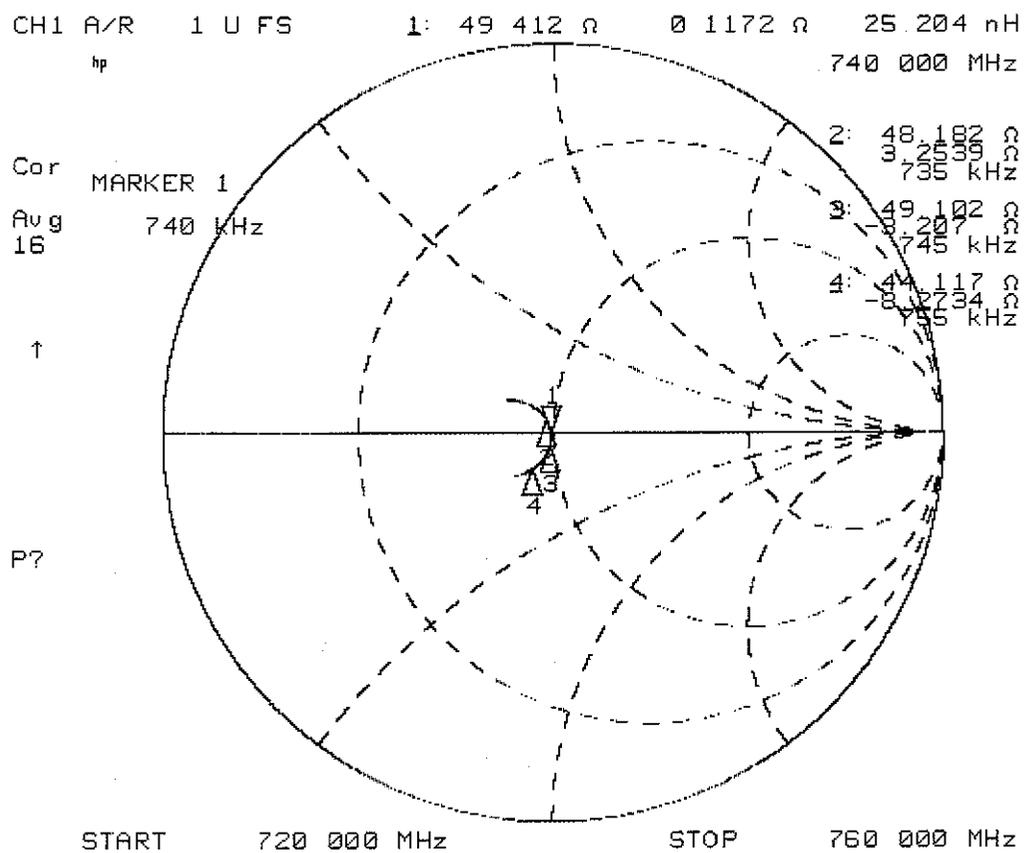
Impedâncias na entrada da caixa de sintonia (após o ajuste):

O resultado obtido após o ajuste está representado na figura a seguir:

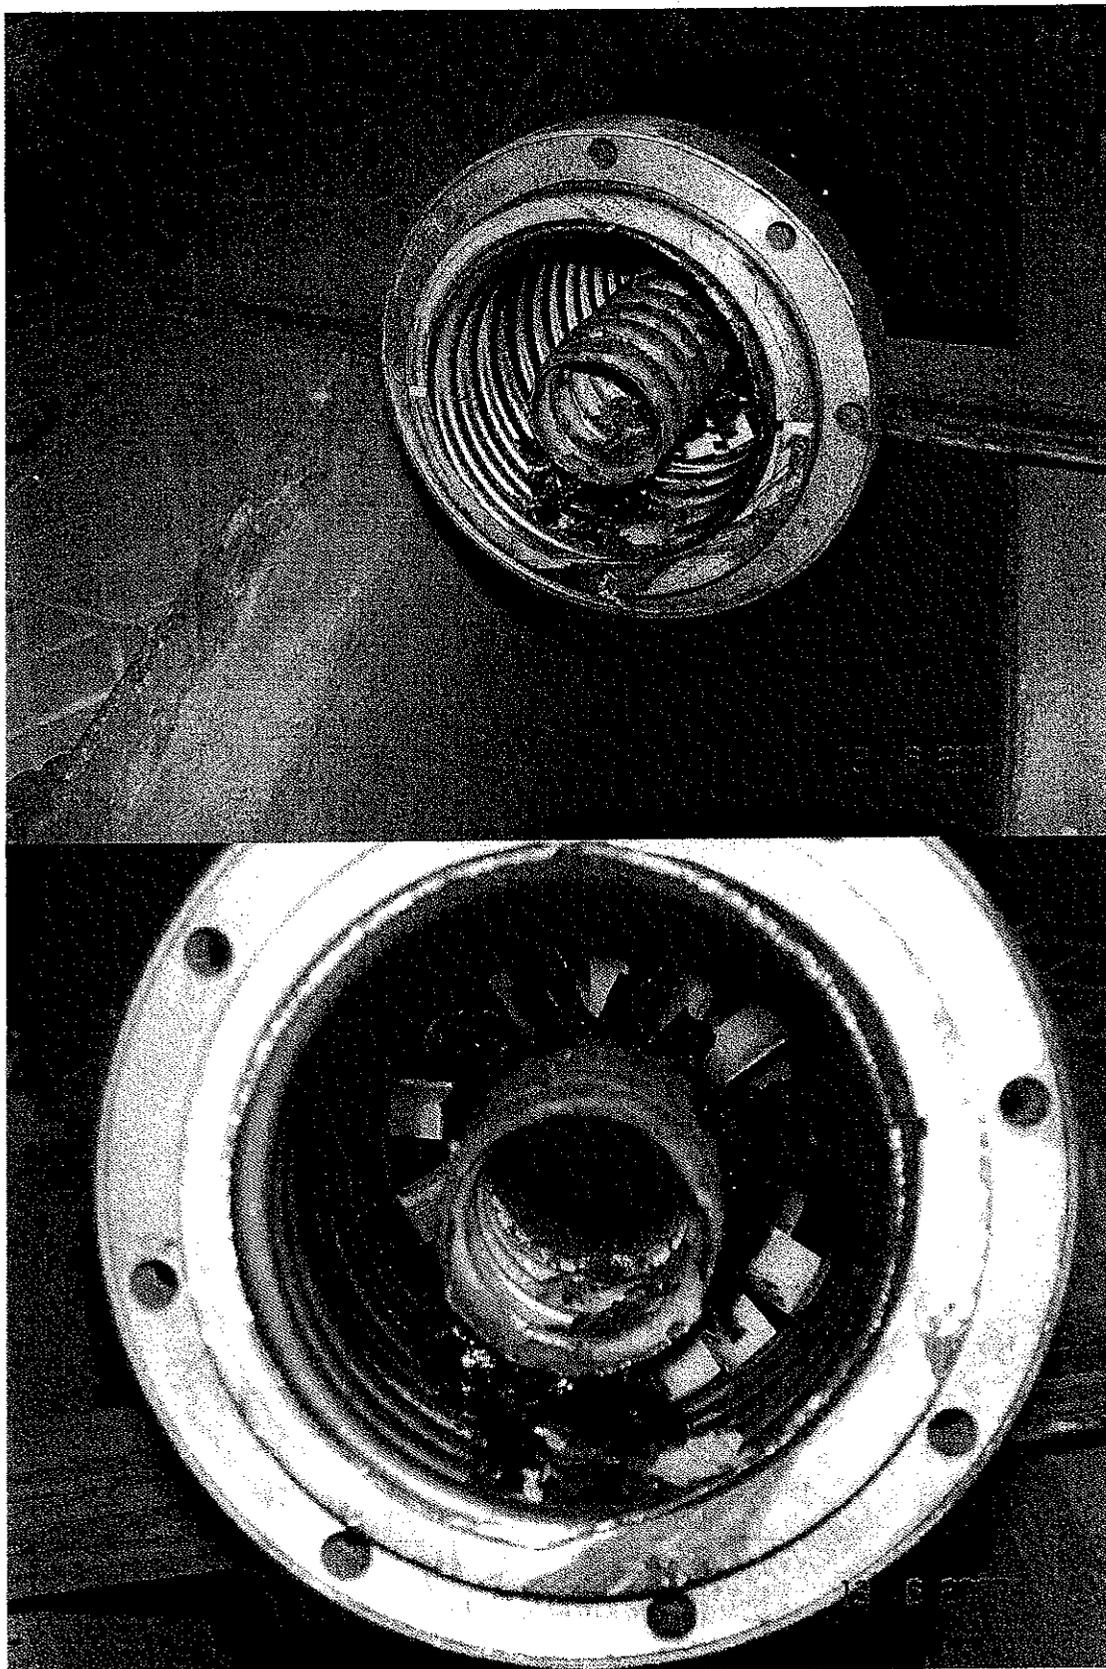
Impedâncias na entrada do cabo coaxial (após o ajuste):

1. Tiramos a rádio do ar às 14:00 hs para investigar o problema com o cabo;
2. Remontado o conector do cabo do lado da caixa de sintonia pois estava montado errado;
3. Desmontado o conector do cabo do lado da sala do transmissor que, além de montado errado, havia danificado um pedaço do cabo, explicando os problemas de medições discrepantes verificados na madrugada anterior;
4. Finalização da instalação do rack dos equipamentos de transmissão digital;
5. Realizadas medições na entrada do cabo coaxial às 5:00hs da manhã de 14 de junho.

As impedâncias na entrada do cabo coaxial não puderam ser medidas com precisão uma vez que estavam muito altas, evidenciando um problema grave no cabo coaxial (ver fotos abaixo):

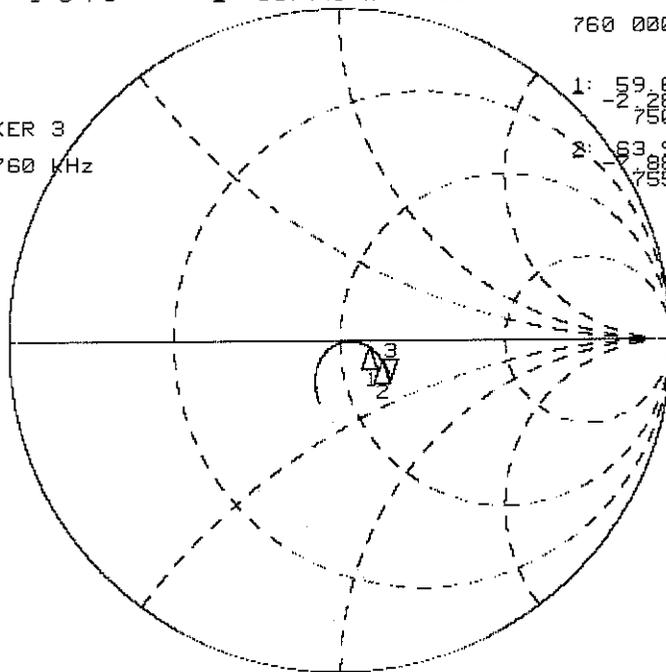
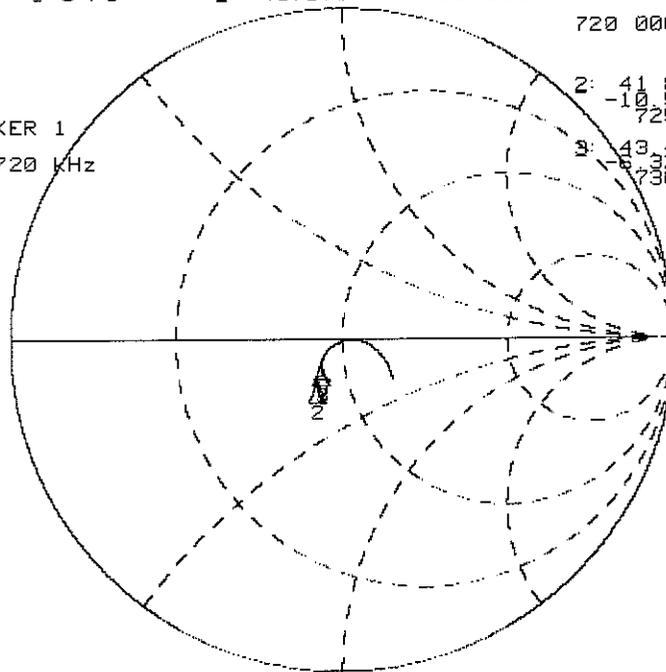
Esse fato é facilmente explicado pelos valores de VSWR medidos. Das figuras obtidas do Network Analyzer lê-se que o VSWR em frequências afastadas de 10 a 15 kHz em relação à portadora é maior que 1.2:1. Como a maior parte da energia do sinal digital está contida nas bandas laterais entre 5 e 15kHz acima e abaixo da portadora analógica o VSWR não poderia ser maior que 1.18:1 nessa região para que houvesse uma margem de segurança para o transmissor não acusar falhas de VSWR. Os transmissores DX100 são ajustados para alarmar quando o VSWR for igual ou superior a 1.2:1 nessa faixa de frequências. Somente com a modulação analógica, ou seja, sem que as portadoras digitais estejam acionadas, a energia presente nas bandas laterais concentra-se ao redor de 5kHz em relação a portadora. Como o VSWR nessa região é aproximadamente 1.1:1 não ocorrerão falhas de VSWR acusadas pelo transmissor.

Deve-se, no entanto, corrigir o problema de VSWR ora existente, através de um projeto de adequação do sistema irradiante, incluindo rotação de fase conveniente, verificação do sistema de aterramento e radiais e até mesmo, de eventual alteração do comprimento da torre.

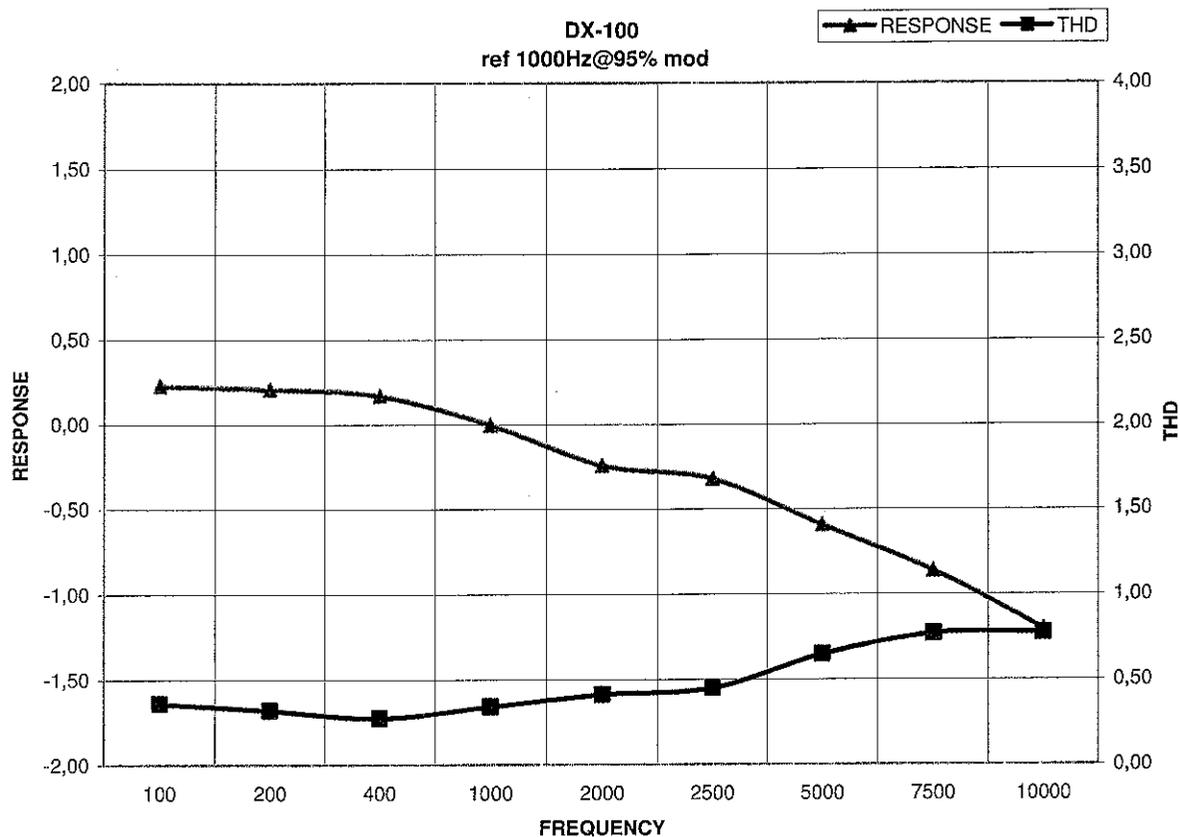
Utilizando-se como referência as medições de distorção harmônica e resposta em frequência do transmissor realizadas em fábrica nota-se que embora a resposta em frequência não seja a ideal, ainda assim ela atende às especificações do transmissor. Pode-se considerar que o "roll off" presente nas altas frequências seja resultado da resposta em frequência do demodulador empregado durante as medições, portanto podemos considerar que o desempenho do transmissor está adequado. (ver figura abaixo):

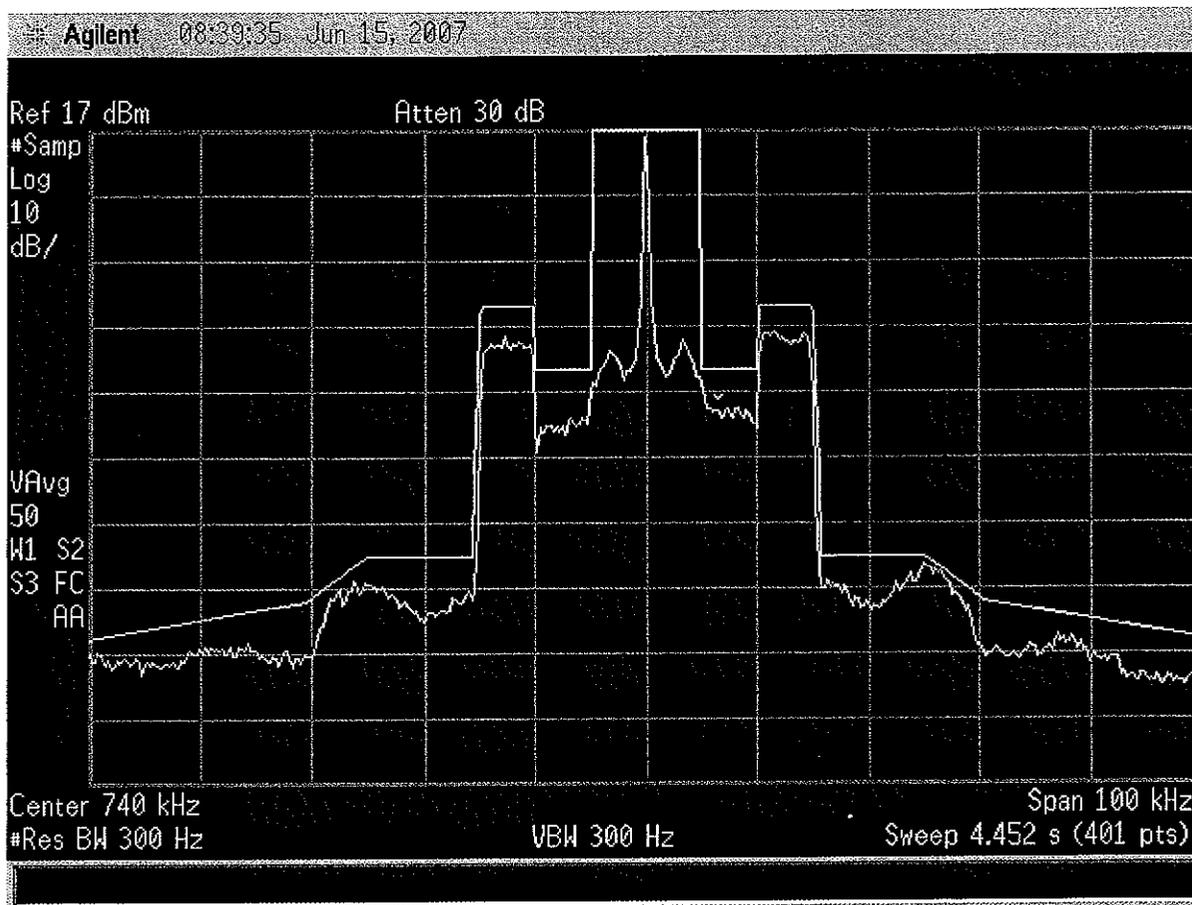
A linha em branco representa a máscara padrão do sinal digital. Todos os sinais provenientes do transmissor devem estar abaixo dessa máscara.

Como pode ser observado na figura acima, tomada na saída do transmissor com o auxílio de um analisador de espectro, o sinal na saída do transmissor (em amarelo) atende perfeitamente às exigências da transmissão do Rádio Digital.
